ОПРЕДЕЛЕНИЕ ПРИЧИН ТРЕЩИНООБРАЗОВАНИЯ В СТЕНАХ ТРЕХЭТАЖНОГО ЖИЛОГО ЗДАНИЯ

Н.И. Орлова, О.В. Калинин

Южно-Уральский государственный университет, филиал в г. Златоусте

Приведены результаты изучения причин трещинообразования в трехэтажном жилом здании в г. Златоусте.

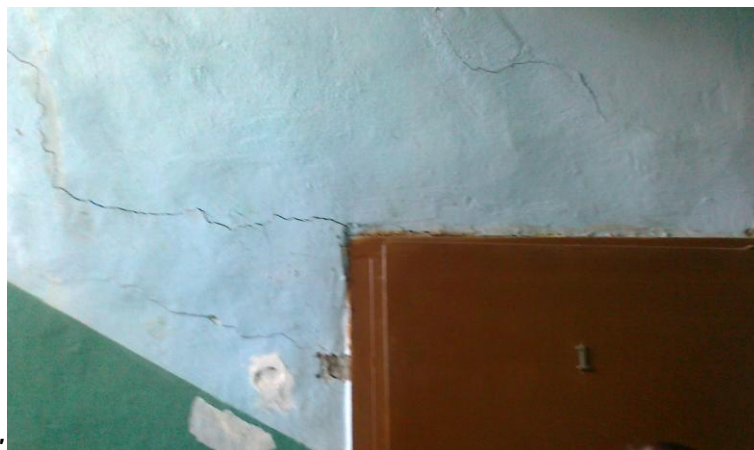
По свидетельству жильцов уже в первые годы эксплуатации здания на внутренних стенах лестничной клетки появились трещины. После косметических ремонтов они проявлялись вновь и вновь. На внутренних стенах лестничной клетки образовались сквозные трещины под опорами площадок. Трещины тянутся в диагональном и горизонтальном направлениях вдоль всего лестничного марша до дверных проемов квартир. Раскрытие трещин составляет от 1 мм до 10 мм. Трещины затухающие по длине. Максимальная ширина трещин отмечена вблизи дверных проемов. Наиболее характерные из всех выявленных трещин показаны на рис. 3–9.

Рис. 3. Трещины слева и выше входной двери квартиры № 1

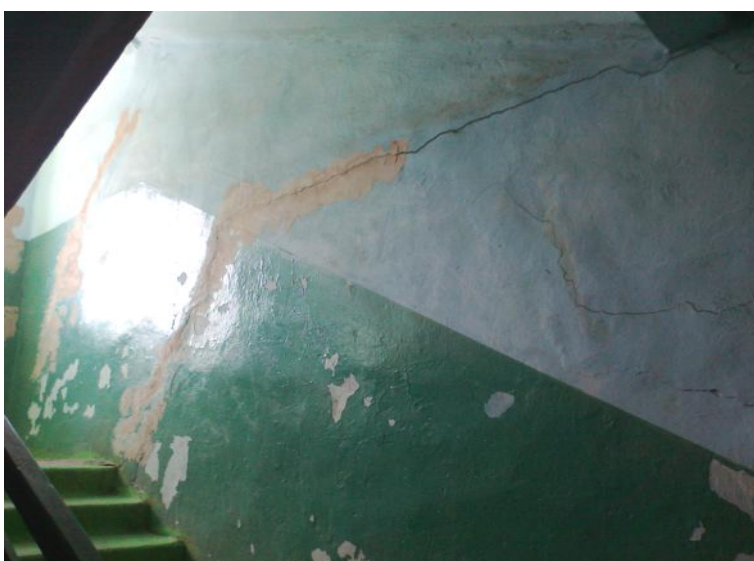
Рис. 4. Трещины вдоль лестничного марша слева от квартиры № 1

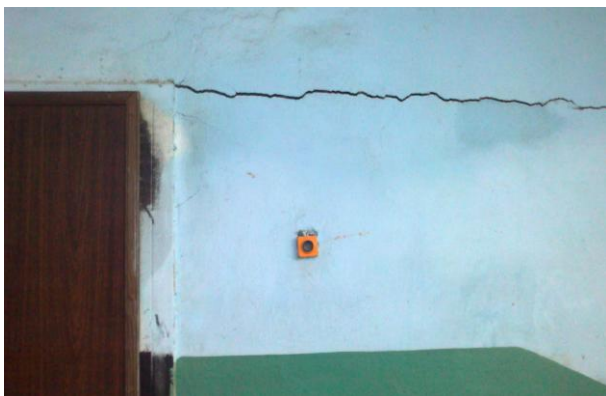
Рис. 5. Трещина справа от квартиры № 4

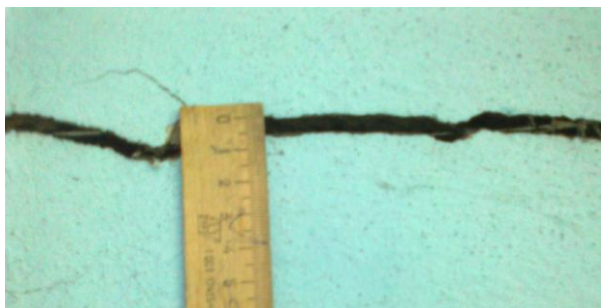
Рис. 6. Ширина трещины справа от квартиры № 4

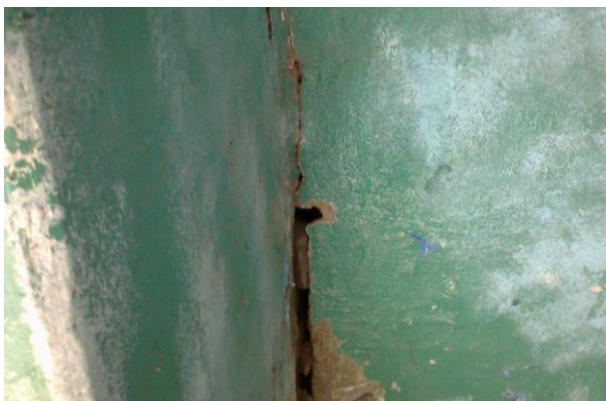
Более крупные трещины до 30–50 мм единичны. В тамбуре, слева, в нижней части стены у пола (рис. 7) на стыке наружной и внутренней стен образовалась первая крупная трещина. Вторая – справа от входа, между шлакоблоками (рис. 8).

Рис. 7. Трещина в тамбуре, слева, на стыке наружной и внутренней стен

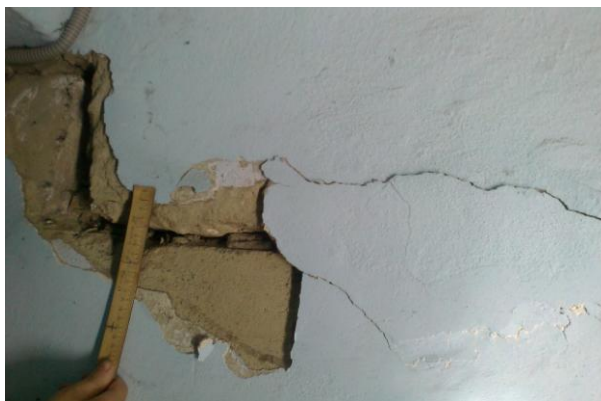
Рис. 8. Трещина справа от входа в здание

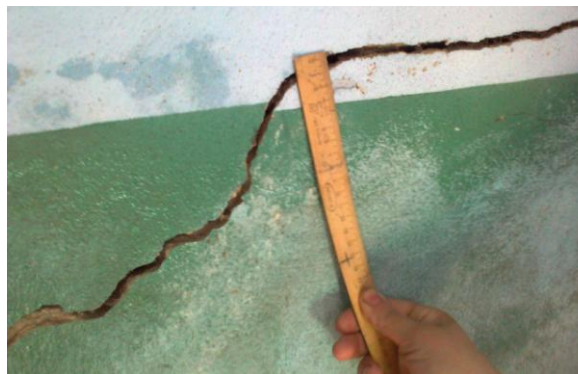
Выявлена сквозная трещина во внутренней стене, разделяющей тамбур и кухню квартиры № 1 (рис. 9). По филёнке, разорванной трещиной, чётко видно направление перемещения, произошедшее в результате неравномерной осадки.

В квартире № 1 эта трещина после очередного косметического ремонта вновь раскрылась до 1 мм.

Рис. 9. Сквозная трещина на внутренней стене, разделяющей тамбур и квартиру № 1

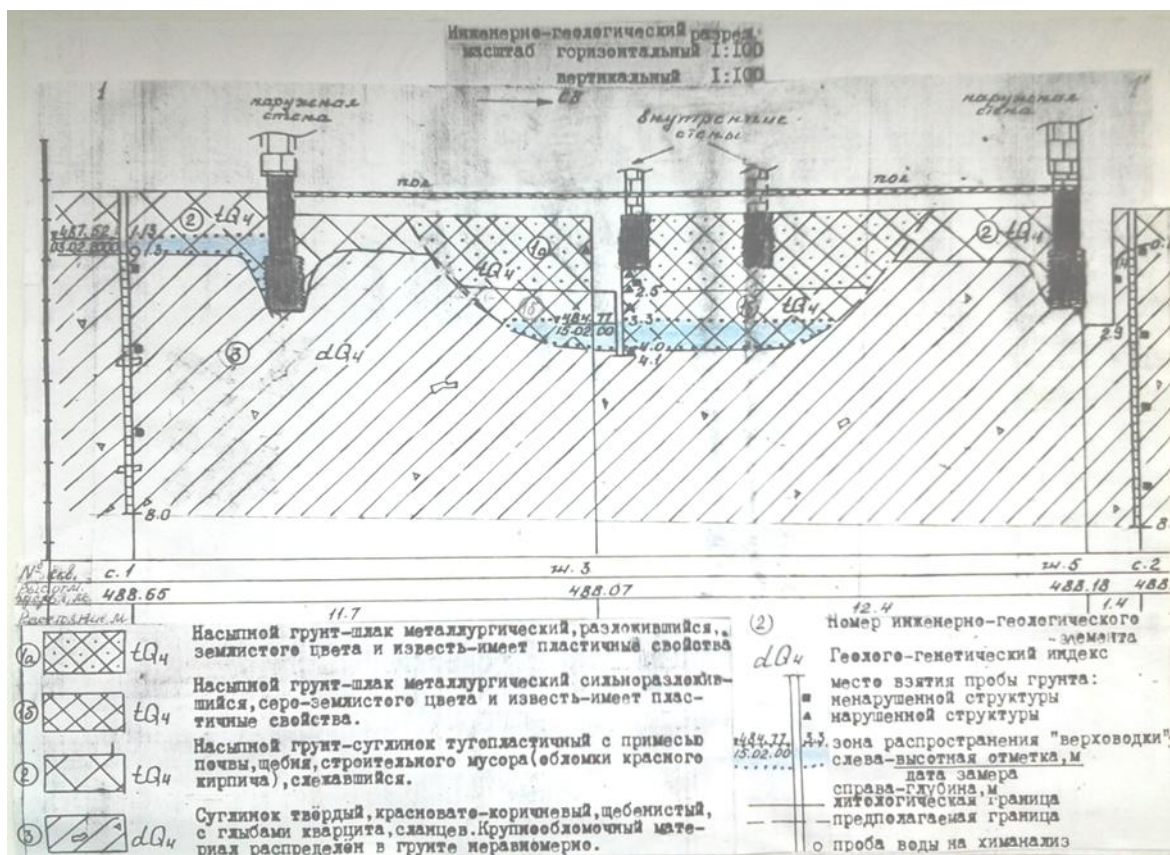
Рис. 10. Инженерно-геологический разрез по линии 1–1’

- в геологическом строении в пределах активной зоны принимают участие делювиальные [11] отложения, перекрытые с поверхности техногенными (насыпными) [4, 10, 11] грунтами. Инженерно-геологический разрез по линии 1–1' приведен на рис. 10;

- в кровле делювиального грунта имеется искусственная выемка глубиной 4,1 м, заполненная насыпными грунтами;

- основанием фундаментов внешних стен является природный грунт – суглинок твердый делювиальный dQ;

- по данным скважины-шурфа № 3 основанием фундаментов внутренних стен являются насыпные грунты мягко- и текучепластичного со-

стояния, представляющие собой свалку [10] разложившегося металлургического шлака с известью;

- первая линза «верховодки» под фундаментами внутренних стен в интервале 3,3–4,0 м сформировалась за счет утечек из труб санузла и кухни квартиры № 1;

- вторая линза «верховодки» сформировалась у подошвы насыпного грунта обратной засыпки за счет утечек из подземных водонесущих коммуникаций (теплотрассы, канализации), инфильтрации талых и дождевых вод при отсутствии водоперехватывающих и отводящих канав со стороны склона;

- наличие специфических насыпных грунтов разновидности «а», «б», которые оказались несущим слоем для фундаментов внутренних стен. Наличие подобных насыпных грунтов в основании фундамента категорически не допускается [6, 9];

- техногенное замачивание насыпных грунтов, в результате которого они приобрели состояние от мягко- до текучепластичного;

- неравномерная осадка грунтов под наружными и внутренними стенами здания, обусловленная разной сжимаемостью [4, 6] природного грунта твердого состояния и техногенных грунтов от мягко- до текучепластичного состояния.

Вне всякого сомнения, деформаций здания можно было избежать, если бы до начала проектирования и строительства согласно требованиям строительных правил [6] были выполнены инженерно-геологические изыскания на площадке здания. В этом случае своевременно определили бы мощность насыпных грунтов, их состав, свойства. В соответствии с требованиями строительных правил выемку необходимо было расчистить от насыпных грунтов, представляющих собой свалку

шлака с известью, и заполнить малосжимаемым грунтом, послойно, с трамбованием [6, 9, 10].
