ИССЛЕДОВАНИЕ ПРИЧИН РАЗРУШЕНИЯ ЖАРОПРОЧНЫХ ЛИТЫХ ПОДДОНОВ

Н.А. Шабурова, А.А. Шевченко

Южно-Уральский государственный университет, г. Челябинск

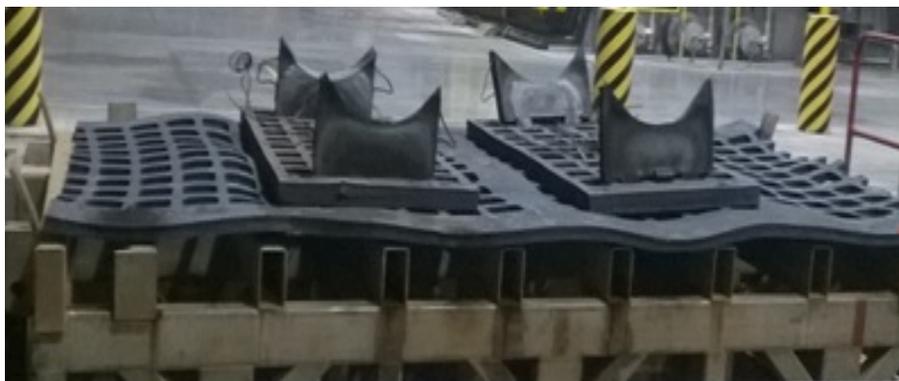
Спустя четыре месяца эксплуатации, поддоны вышли из строя: наблюдалось их растрескивание и коробление (рис. 1).

Рис. 1. Внешний вид поддонов

делия: ширина 2200 мм , высота 210 мм , длина 3900 мм , толщина стенки рамы 140 мм . При визуальном осмотре жаропрочных поддонов было выявлено коробление рамы, а также наличие продольных, поперечных и сквозных трещин как на раме, так и на вставных решетках.

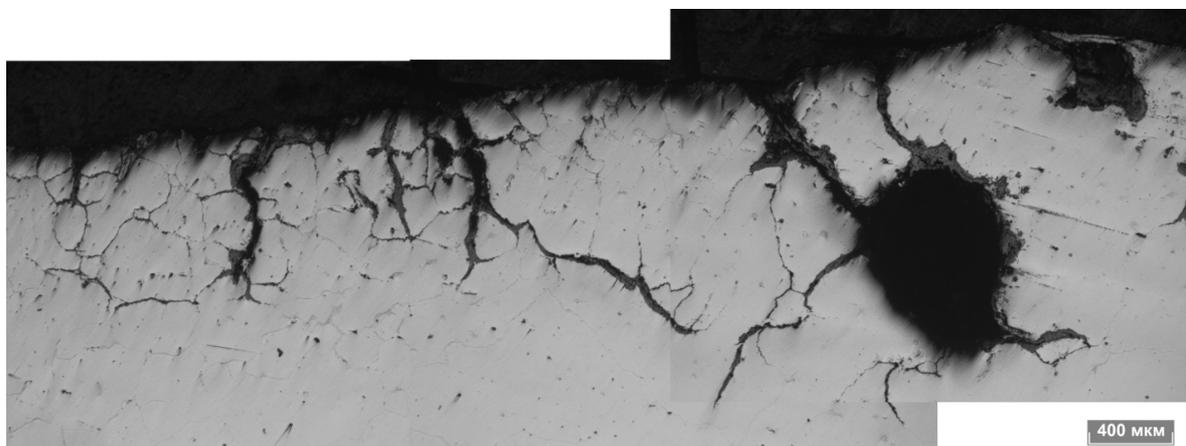
При рассмотрении образца на оптическом микроскопе, были обнаружены трещины и полости (рис. 2).

Рис. 2. Трещины в поверхностном слое поддона

смешивается с воздухом перед подачей в сопла. Из-за неполного сгорания газа в печи образуется науглероживающая атмосфера и при наличии многочисленных поверхностных дефектов, таких как трещины и поры, происходит науглероживание поверхностных слоев металла.

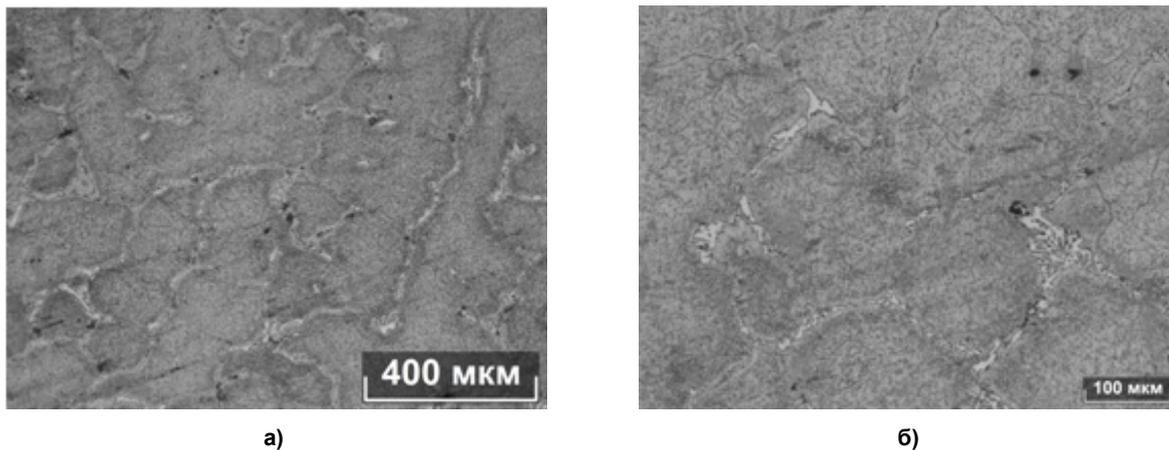
Рис. 3. Карбидная сетка в структуре стали: а – $\times 100$; б – $\times 200$

После травления образцов по границам аустенитных зерен выявлены карбиды, образующие карбидную сетку. На рис. 3 показана микроструктура образца.

Среднее значение твердости зерна составляет 226 кгс/мм^2 . Что соответствует твердости аустенита ($170\text{--}230 \text{ кгс/мм}^2$). Значения твердости выделений карбидов по границам зерен лежат в пределах от 335 до 616 кгс/мм^2 , что соответствует твердости карбидов железа и карбидов хрома.

Основной же причиной разрушения жаропрочных поддонов является присутствие в структуре карбидной сетки по границам аустенитных зерен. Наличие карбидов в структуре, судя по всему, является следствием отсутствия термообработки литых поддонов на предприятии изготовителе.

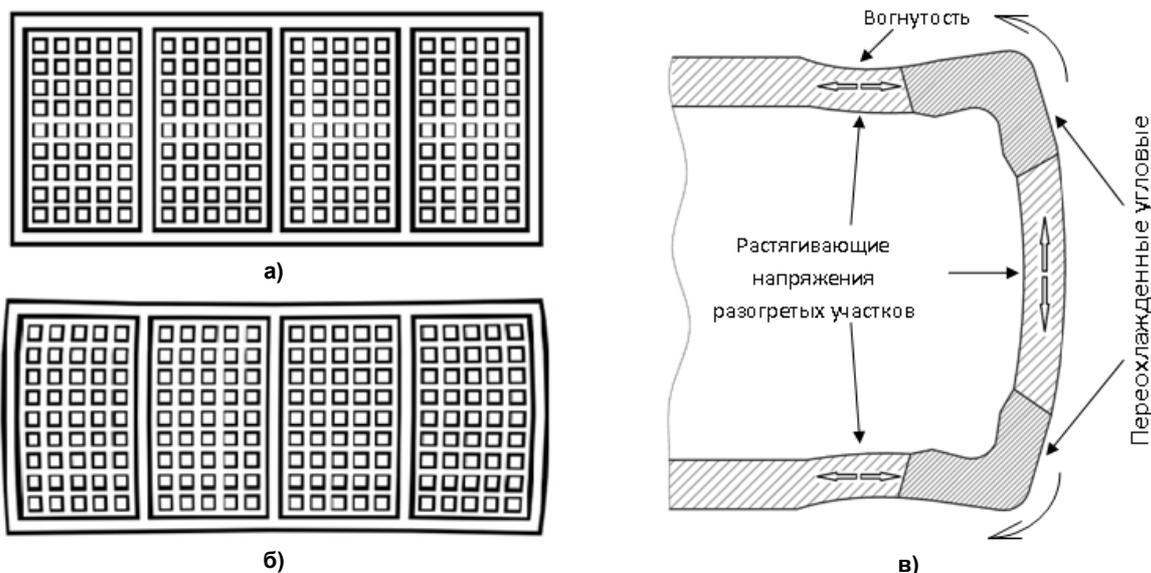
Рис. 4. Вариант деформации поддона: а – исходное состояние поддона; б – состояние после деформации; в – распределение термических напряжений

Согласно полученным данным температура на углах боковых граней поддона, значительно выше температуры в центральной части боковой грани.

Так же следует отметить, что в закалочной ванне, во избежание образования паровой рубашки, установлено четыре мешалки, которые обеспечивают равномерную циркуляцию воды. Мешалки расположены таким образом, что поток воды от крайних мешалок направлен на угловые зоны боковой грани поддона. Таким образом, отвод тепла от поверхности углов рамы выше, чем от продольной и поперечной грани.

Изучив полученные данные, был предложен вариант деформации поддона (рис. 4).
