## УСИЛЕНИЕ МЕТОДОМ ЦЕМЕНТАЦИИ ОСНОВАНИЯ ЛЕНТОЧНОГО ФУНДАМЕНТА ЗДАНИЯ ТОРГОВОГО КОМПЛЕКСА В г. ЧЕЛЯБИНСКЕ

## REINFORCEMENT BY CEMENT GROUTING METHOD OF THE STRIP FOUNDATIONS IN THE SHOPPING CENTER OF CHELYABINSK

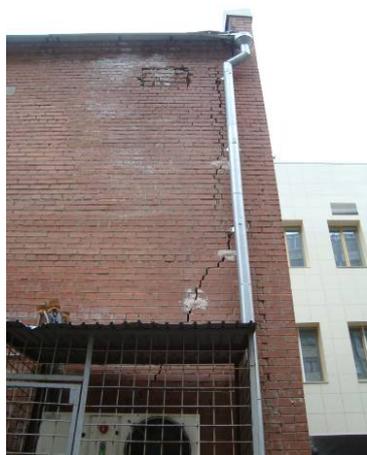
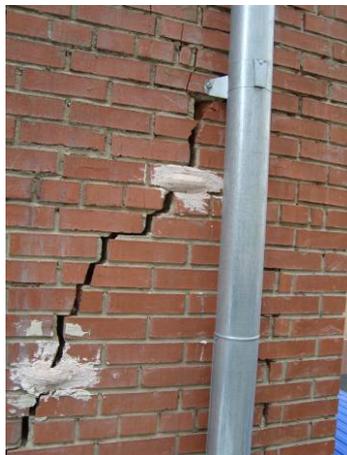
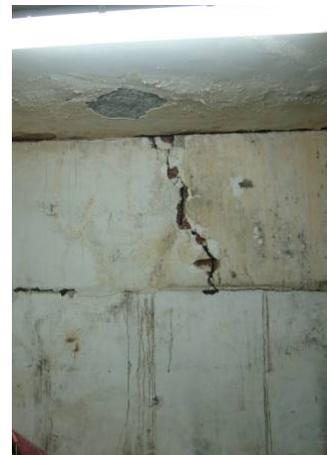
Обследованием обнаружены признаки значительных деформаций грунтов основания здания в виде трещин в наружных и внутренних стенах. Наибольшее повреждение в виде вертикальной сквозной трещины шириной до 22–30 мм обнаружено в наружной стене, примыкающей к подземной парковке (рис. 1). Геодезическая съемка пространственного положения стены показала в этом месте отклонение от вертикали наружу на 32 мм.

Указанные повреждения в совокупности с вертикальной трещиной шириной 10,8 мм западной наружной стены и горизонтальным зазором толщиной 6,5 мм между блоками ФБС и кирпичной кладкой наружной стены в подвале свидетельствуют о неравномерной осадке основания здания в этом месте. В примыкающих внутренних стенах также обнаружены характерные трещины шириной раскрытия до 10 мм. Вероятными причинами осадки основания послужили: сдвигка призмы грунта в сторону подземной парковки в связи с отсутствием в этом месте шпунтовой стены в виде вдавливаемых свай; систематическое замачивание грунтов в результате протечек коммуникаций, дефектов отмостки и плохо организованного водоотвода с кровли. При замачивании изменилась консистенция глинистого грунта основания от полутвердой с  $I_L=0,05$  до тугопластичной с  $I_L=0,43$ , увеличилась естественная влажность грунта от  $W=0,18$  до  $W=0,24$ , степень водонасыщения от  $Sr=0,82$  до  $Sr=0,91$  и коэффициент фильтрации пылеватого песка, встреченного в виде прослоев и линз, от  $k_f=0,05$  м/сут до  $k_f=0,1$  м/сут. На основании положений теории фильтрационной консолидации [4] объемные фильтрационные силы действуют вдоль потока воды в порах и направлены к дренирующим поверхностям. Так, в результате механической суффозии при фильтрации подземных вод в направлении от ленточного фундамента к пластовому дренажу подземной парковки снизилась плотность грунта от  $\rho_{II}=2,02$  т/м<sup>3</sup> до  $\rho_{II}=1,95$  т/м<sup>3</sup>, плотность частиц грунта от  $\rho_S=2,74$  т/м<sup>3</sup> до  $\rho_S=2,66$  т/м<sup>3</sup>, при этом увеличился коэффициент пористости грунта от  $e=0,6$  до  $e=0,7$ . В итоге значительно ухудшились деформационные характеристики основания: так, модуль общей деформации грунта уменьшился от  $E=24$  МПа до  $E=10$  МПа (при сопоставлении с данными предыдущих инженерно-геологических изысканий).

Рис. 1. Повреждения несущих стен здания

В результате обследования было рекомендовано выполнить закрепление грунтов основания, ремонт и усиление поврежденных несущих конструкций.

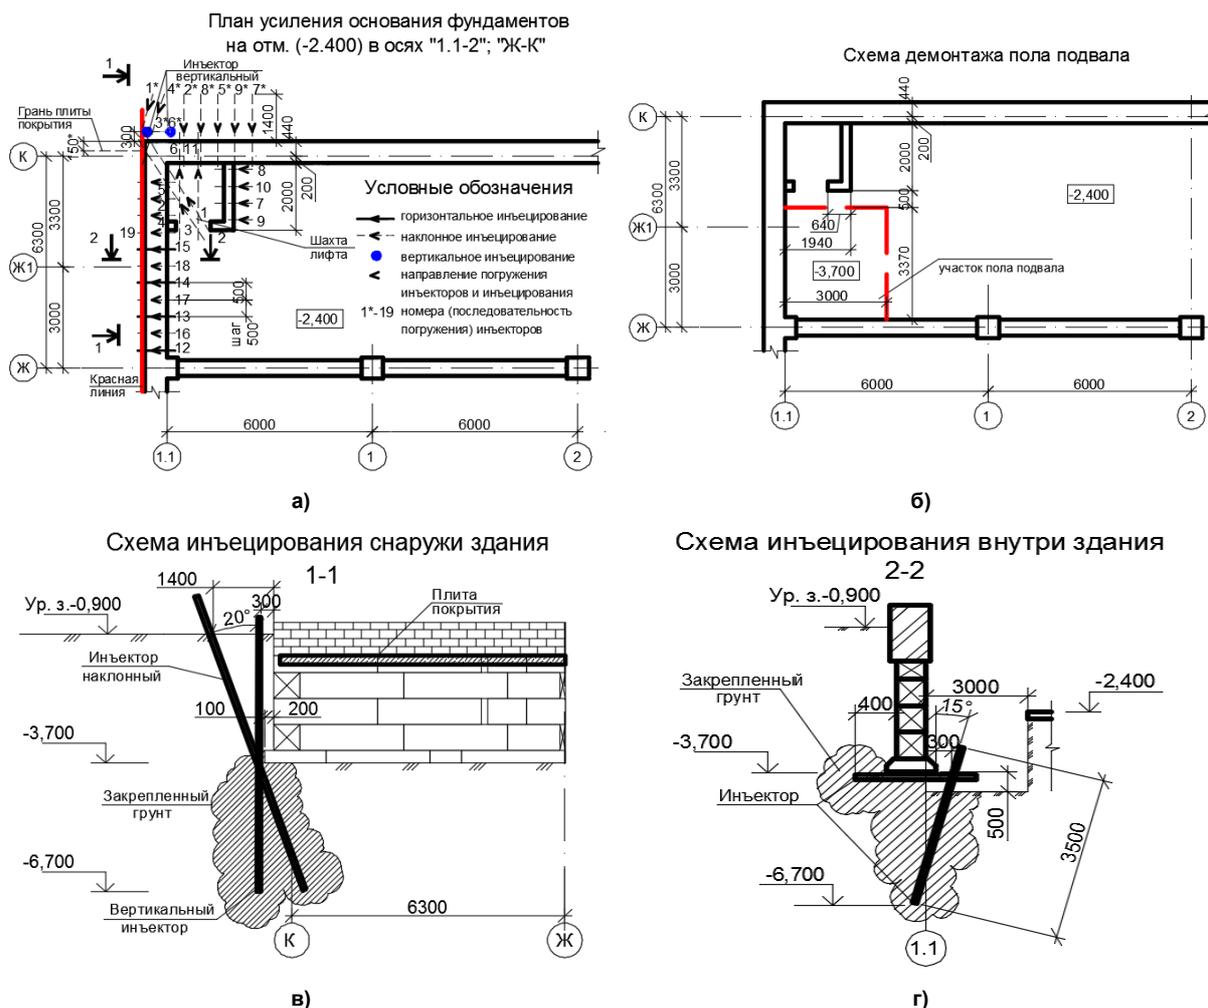
В соответствии с этим был разработан проект усиления грунтового основания (рис. 2).

Рис. 2. План и схемы инъектирования цементного раствора

Инъектирование проводилось с применением инъекционного комплекса, включающего переносной буровой агрегат и миксерную гидростанцию с компрессором и манометром (рис. 4, а-в), через горизонтальные, наклонные и вертикальные инъекторы из металлических труб  $\varnothing 57$  мм с просверленными отверстиями  $\varnothing 8-10$  мм для подачи цементного раствора (рис. 4, г), погружаемые в пробуренные скважины  $\varnothing 89$  мм. Длина перфорированной части составляла от 1,5 м для горизонтальных до 3,0-4,0 м для вертикальных и наклонных инъекторов.

ландцемента ЦЕМ-II/A-Ш-32,5Б по [7], с водоцементным отношением (В/Ц) 1:1, при давлении 0,3 МПа (3 атм.), контролируемом с помощью манометра миксерной гидростанции. Радиус действия раствора составлял  $0,2 \div 0,3$  м, при его необходимом количестве  $0,3 \text{ м}^3$  для объема закрепляемого грунта  $0,5 \text{ м}^3$  вокруг каждого инъектора, что обусловило проектный шаг инъектирования 0,5 м. Глубина погружения инъекторов была определена из условия достижения нижней границы сжимаемой толщи основания и составляла в среднем 3,0 м от подошвы фундаментов.

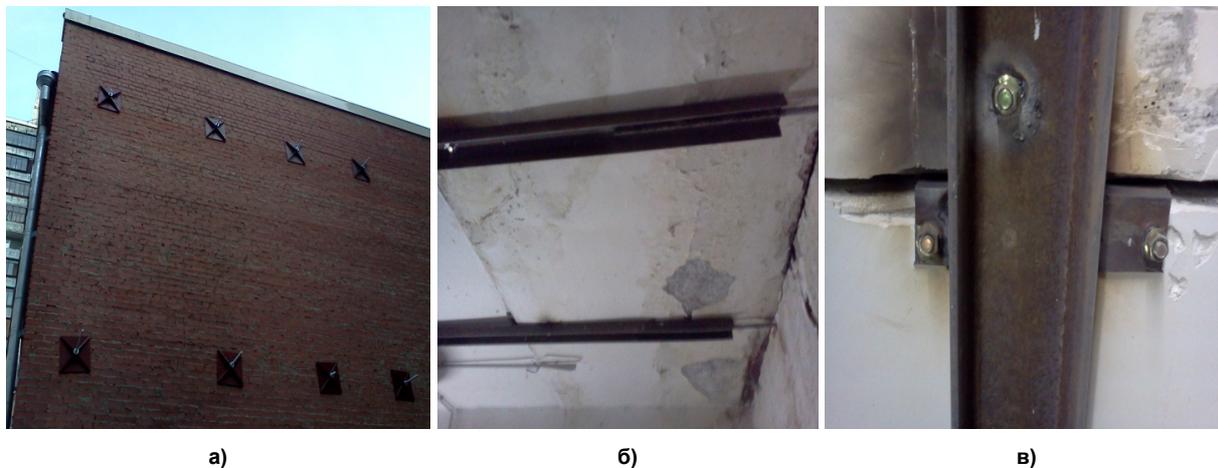
было выполнено крепление кирпичной кладки стен к плитам покрытия и перекрытий надземной части здания в осях К-Ж/1.1-1 (рис. 3).

а) б) в)  
Рис. 3. Крепление кирпичной кладки стен к плитам перекрытий и покрытия

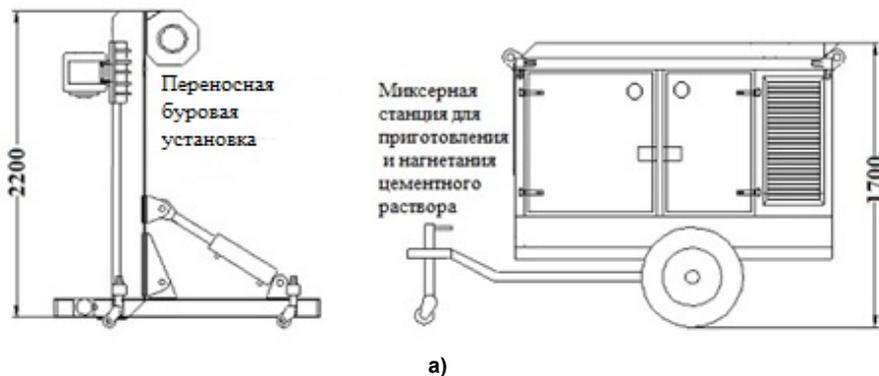
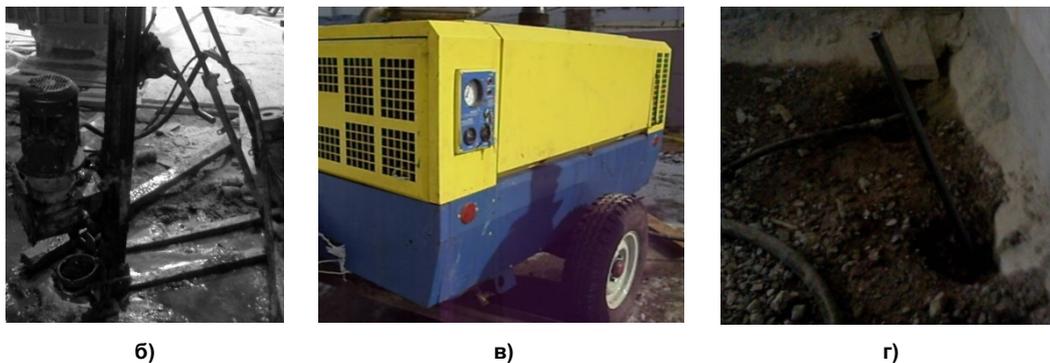
б) в) г)  
Рис. 4. Оборудование для выполнения цементации грунтового основания

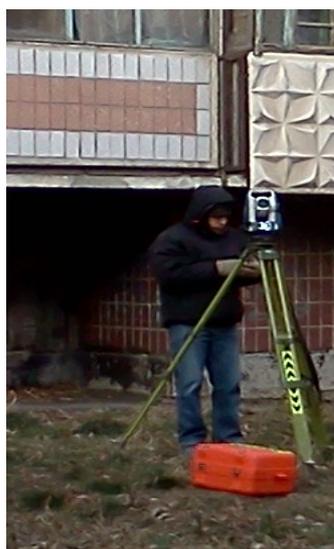
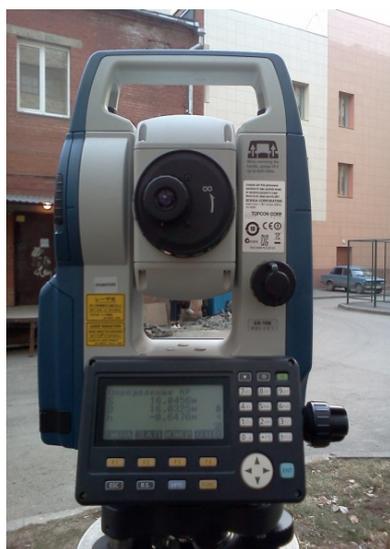
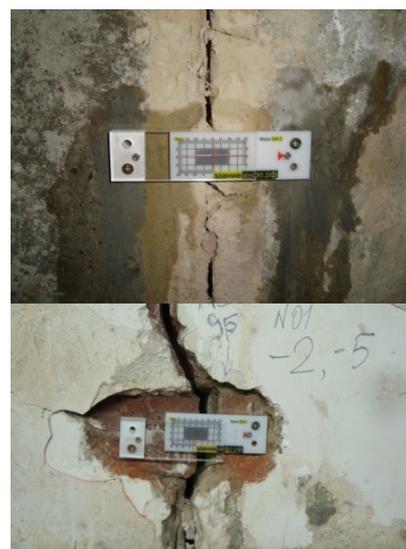
В связи со сложностью работ был предусмотрен и осуществлен авторский надзор, а также геодезическое сопровождение с помощью элек-

тронного тахеометра Sokkia CX-106 (рис. 5, а, б), установлены двухкоординатные маяки типа ЗИ-2 для наблюдения за развитием трещин (рис. 5, в) и осадочные марки для фиксации возможных перемещений здания при производстве работ до стабилизации осадок основания здания.

Рис. 5. Приборы для геотехнического мониторинга

По результатам наблюдения за маяками установлено смещение только одного из них в пределах 1,0 мм в вертикальном направлении при выполнении работ, затем отмечено прекращение развития трещин.

После выполнения инъектирования перемещения фундаментов составили от 0,1 до 0,3 мм за год, что свидетельствует о стабилизации деформаций основания.
