## ТИПИЧНЫЕ ДЕФЕКТЫ ВЕРХНЕГО ДОРОЖНОГО ПОКРЫТИЯ В РОССИИ

**Р.А. Сафонов**

## TYPICAL DEFECTS OF THE TOP ROAD SURFACE IN RUSSIA

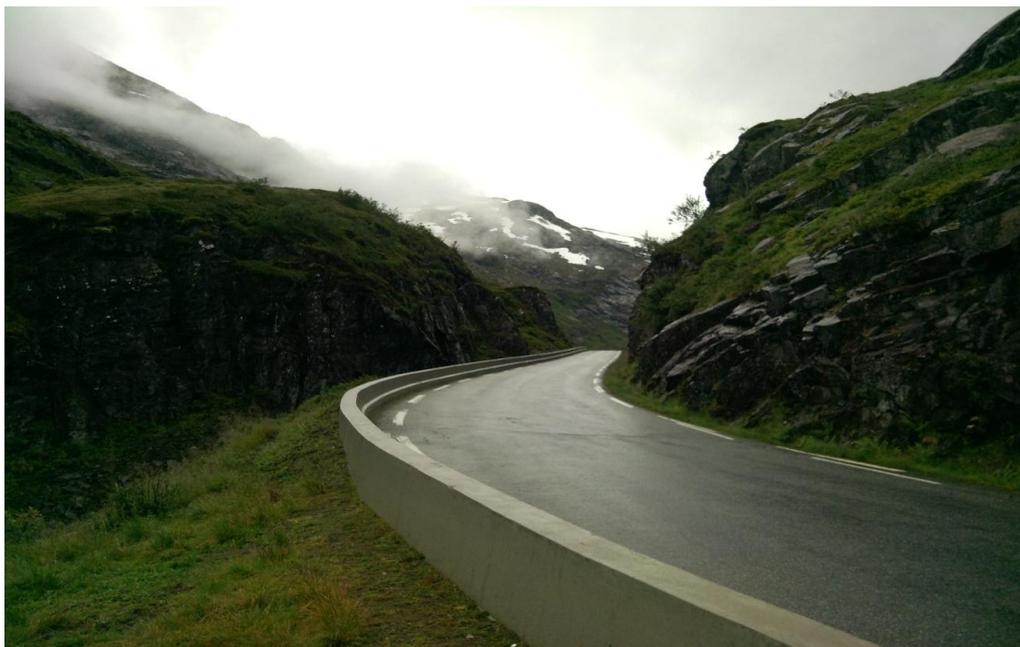
На фотографии видно высокое качество дорожного полотна, отсутствие каких-либо дефектов, интересное решение по фиксации дорожного пирога с одной стороны бетонным монолитным бордюром. Необходимо также обратить внимание на высоту всего дорожного покрытия (с учётом заглубления до скальных пород), что показывает его многослойность с достаточной толщиной каждого необходимого слоя и является одной из причин отсутствия дефектов верхнего покрытия.

Рис. 1. Горная дорога Норвегии

определить страну с качественными дорогами и при этом схожими с Россией природно-климатическими условиями, уровнем экономически значимых природных ресурсов на душу населения, доступностью части территории и прочими влияющими факторами. Такой страной является Норвегия, где дороги даже в самых отдалённых, труднодоступных местах с тяжёлыми климатическими условиями заслуживают самой высокой оценки (рис. 1).

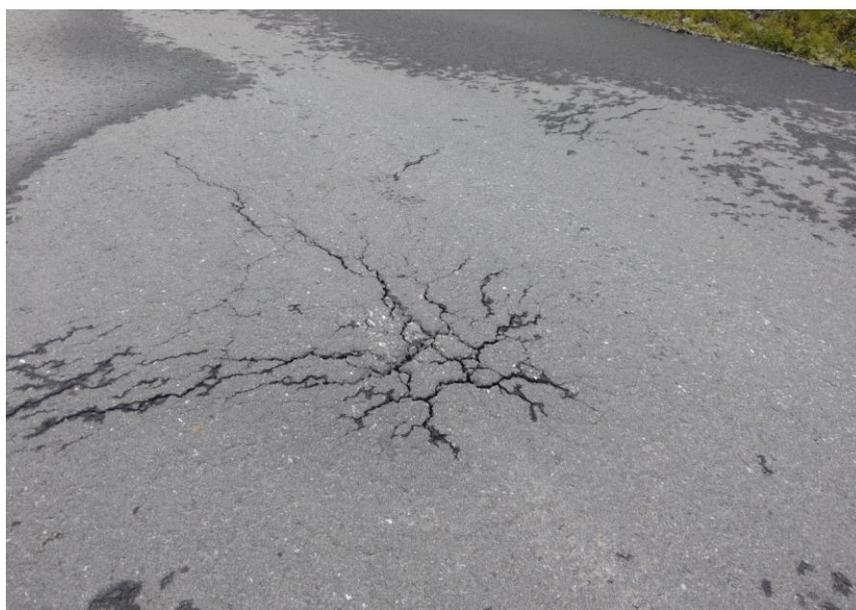
Наиболее распространённым дефектом дорожного покрытия любого территориального образования являются трещины. Трудно найти дорогу, где бы они отсутствовали (рис. 2).

Рис. 2. Образование трещин дорожного покрытия (Ярославская область)

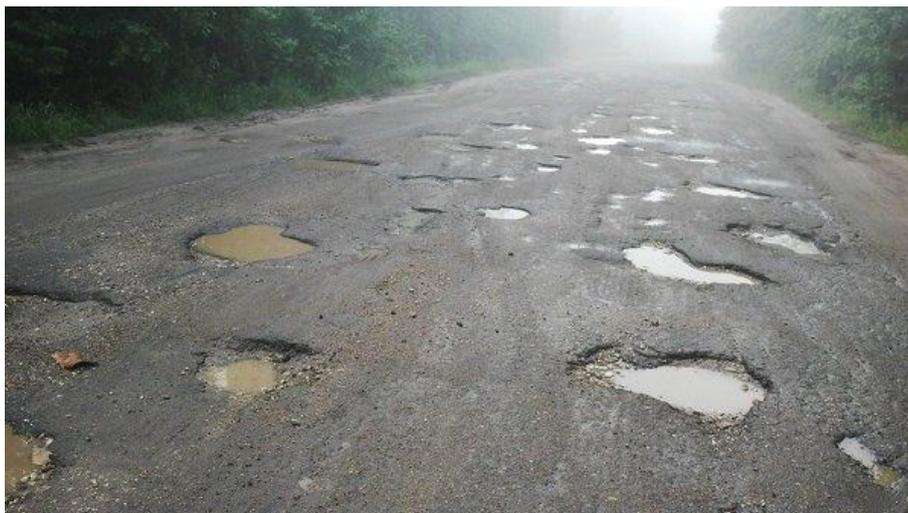
Рис. 3. Множественные выбоины на дороге в Архангельской области

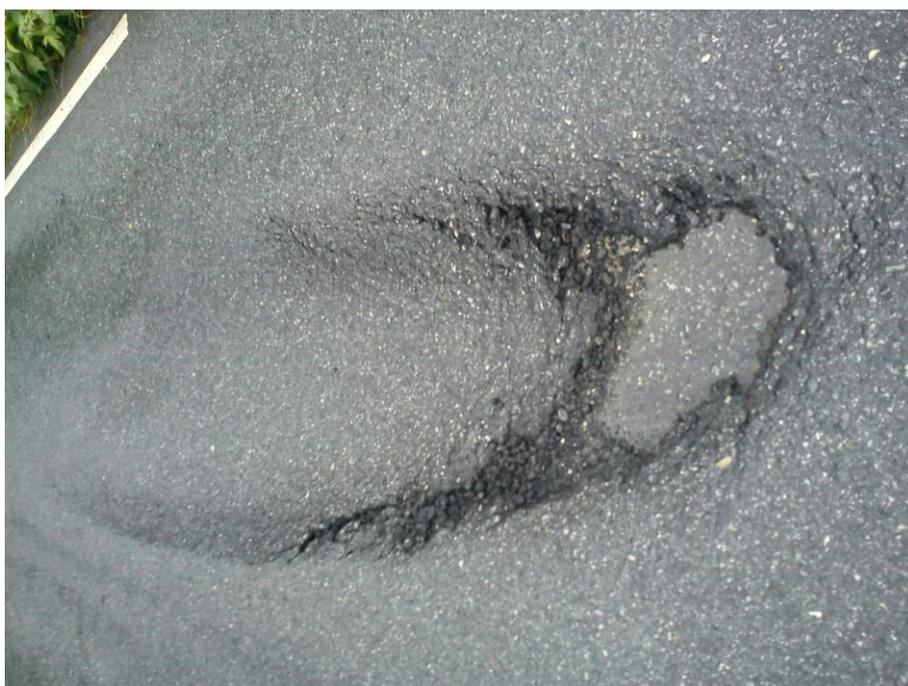
профиля дороги по высоте или на местах резкого изменения скорости транспортных средств. Образуется по причине повышенных показателей пластичности, при превышении нормативного количества вяжущего в смеси слоя, а также недостаточном коэффициенте теплоустойчивости материалов при высоких температурах. При нарушении технологии укладки верхнего дорожного покрытия сдвиг будет появляться при отсутствии достаточного сцепления верхнего основания и покрытия. Характерный пример подобного дефекта представлен на рис. 4. Сдвиг с наездом участка верхнего дорожного покрытия на расположенный ниже по профилю зафиксирован на дороге Краснодарского края при уклоне приблизительно

20 градусов. Исходя из формы сдвига, вероятнее всего, причина возникновения дефекта – в совместном влиянии ошибок строительства и проектирования: в избытке вяжущего, увеличенном временном интервале между укладкой основания и верхнего дорожного покрытия.

Рис. 4. Образование сдвига на дороге Краснодарского края

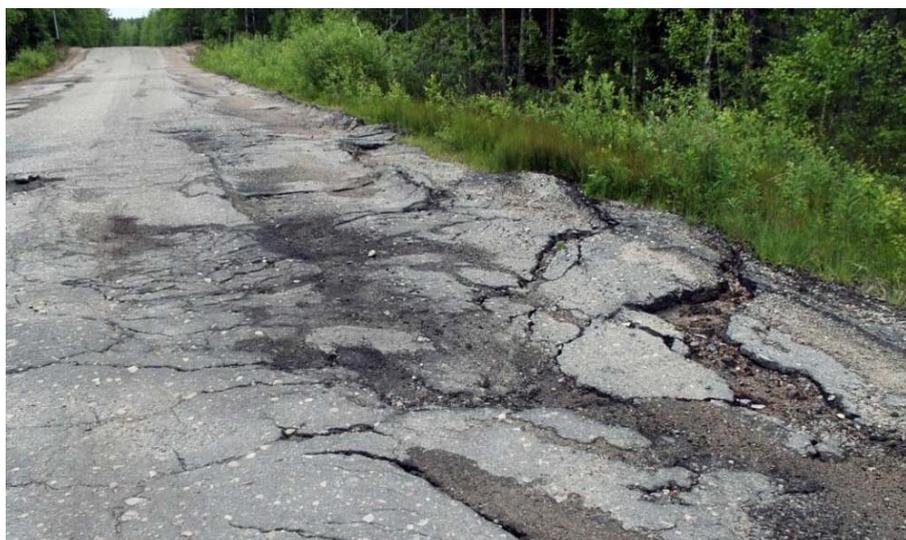
Пример представлен на рис. 5, дорога в Республике Карелия. Верхнее дорожное покрытие (неплохого качества по составу материалов) положено на неподготовленное основание. Вероятно, подготовка земляного полотна не осуществлялась совсем. Это типичная ситуация для не системно финансируемой части российских дорог (эпизодически) или строящихся к событию, приезду руководства и прочему.

Рис. 5. Пролом дорожного полотна (Республика Карелия)

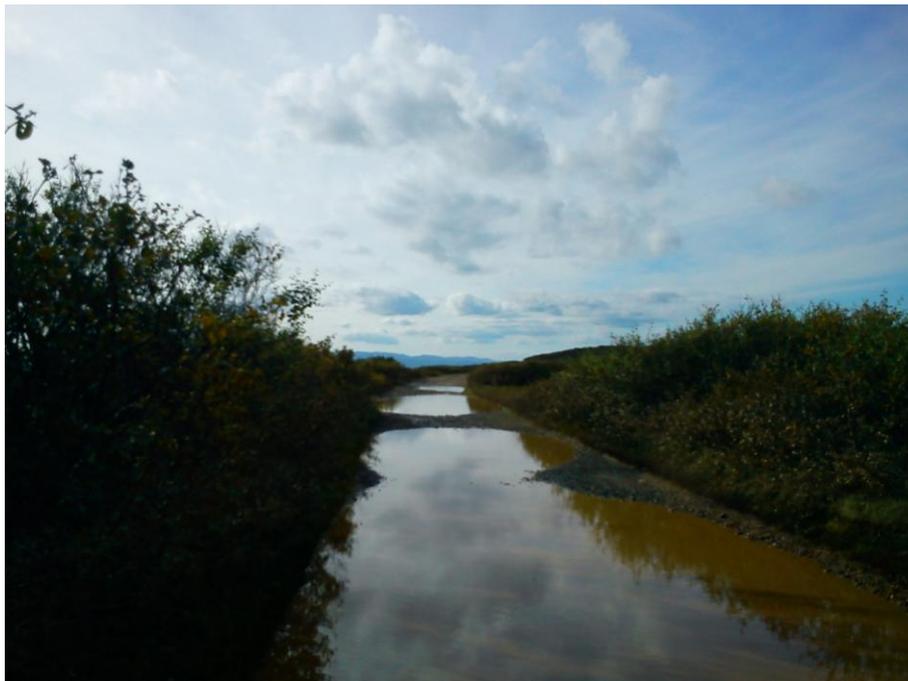
Представленный на фотографии объект дорогой уже назвать нельзя – это направление (глубина ям, заполненных водой, достигает метра). Поэтому необходимо произвести профилирование дороги с подъёмом её уровня, расчистить кюветы, соответствующим образом подготовить земляное полотно, принять разносторонние меры по устройству дренажа, использовать материалы для дорожного полотна с высокой проницаемостью.

**Рис. 6. Дорога на мыс Немецкий**

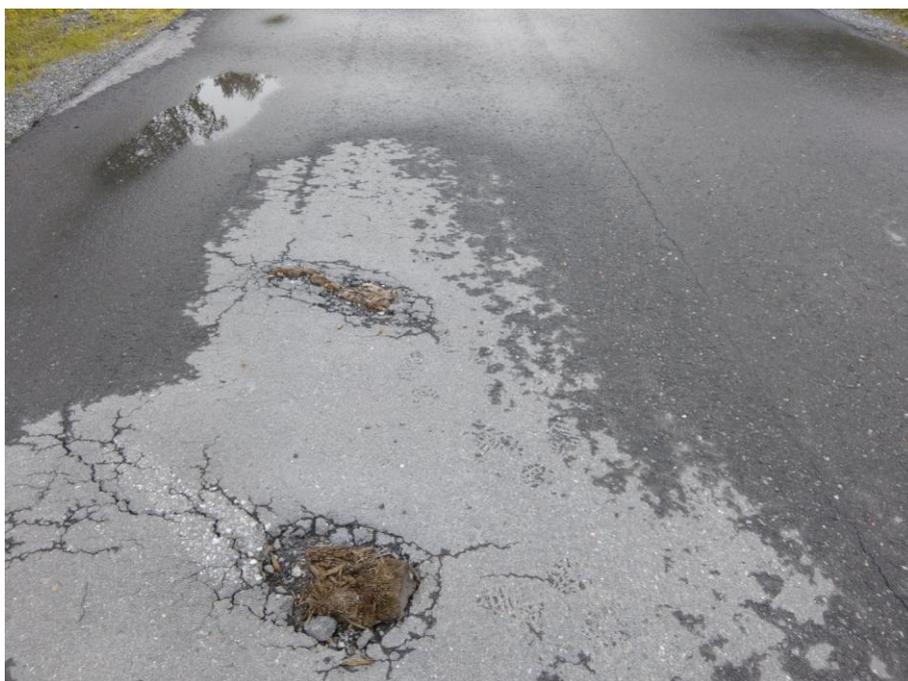
Дорога в городе Кировске Мурманской области (рис. 7). Наблюдалось 2 деревянных артефакта в верхнем дорожном покрытии, вокруг которых произошло его полное разрушение и образование расходящейся сетки из трещин. Как видно на фотографии, участки сухого асфальтобетона вокруг посторонних включений сформировались по причине поступления выпавшей в виде дождя воды во внутренние слои дорожного покрытия, а не стека-

ния её в сторону обочины. Наличие всех этих дефектов должно привести в ближайшие месяцы к полному разрушению этого участка дороги. Вероятно, данные деревянные объекты во время укладки слоёв дорожного полотна находились на уровне земляного основания и далее осуществлялся процесс их выдавливания из щебёночной подушки к верхнему слою дороги, где произошёл его прогиб до уровня деревянных объектов с последующим

**Рис. 7. Деревянные артефакты в дороге города Кировска Мурманской области**

выбиванием частиц верхнего покрытия в результате касательных напряжений от транспортных средств и несоответствия показателей упругости дорожного основания проектным.

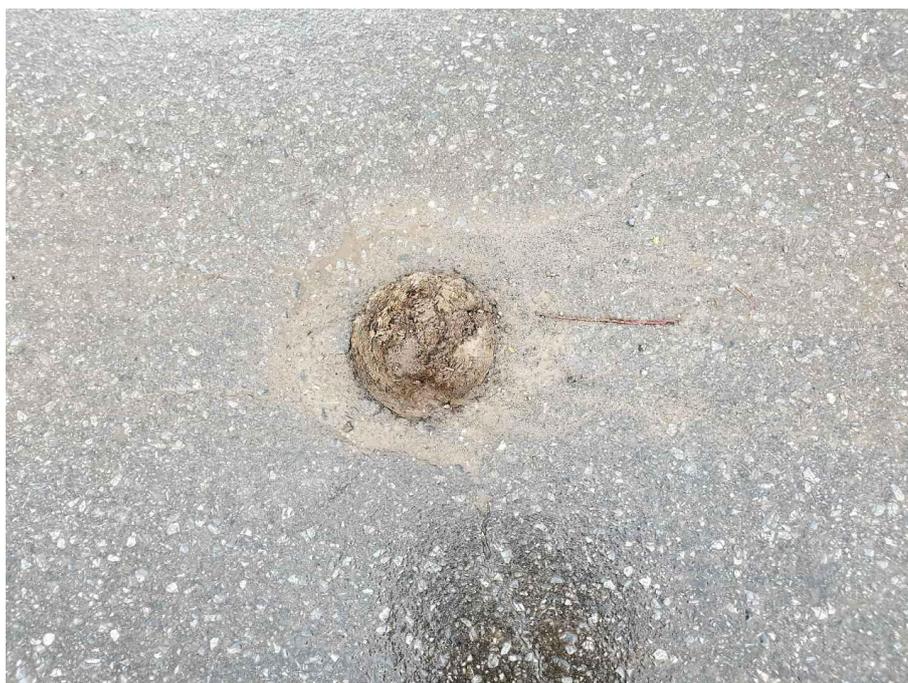
Другой подвид рассматриваемого класса дефектов образуется в результате грубейшего нарушения технологии подготовки земляного полотна – выкорчевывания имеющихся в плоскости дороги пней деревьев, а также кустарников. В этом случае на дороге появляются расположенные вертикально деревянные включения (рис. 8).

На этой фотографии видно, что процесс разрушения дорожного полотна отличается от представленного на рис. 7.

Если на месте планируемого дорожного покрытия после вырубki деревьев не производится полное удаление растения (вместе с корневой системой), а только срезается ствол по уровню земляного полотна дороги, то неизбежно возникают два фактора, приводящие к разрушению его целостности. Первый – отличие упругости и прочностных свойств оставшегося ствола от этих же показателей для земляного полотна (даже подготовленного), что приводит к выдалбливанию дорожных слоёв над стволом. Второй фактор – пень срезанного живого дерева продолжает расти как в вертикальном, так и горизонтальном направлении, в итоге выпучивает верхнее дорожное покрытие с последующим его разрушением. Подобное выпучивание видно на рис. 8.

Рис. 8. Пень в теле дороги в городе Златоусте Челябинской области

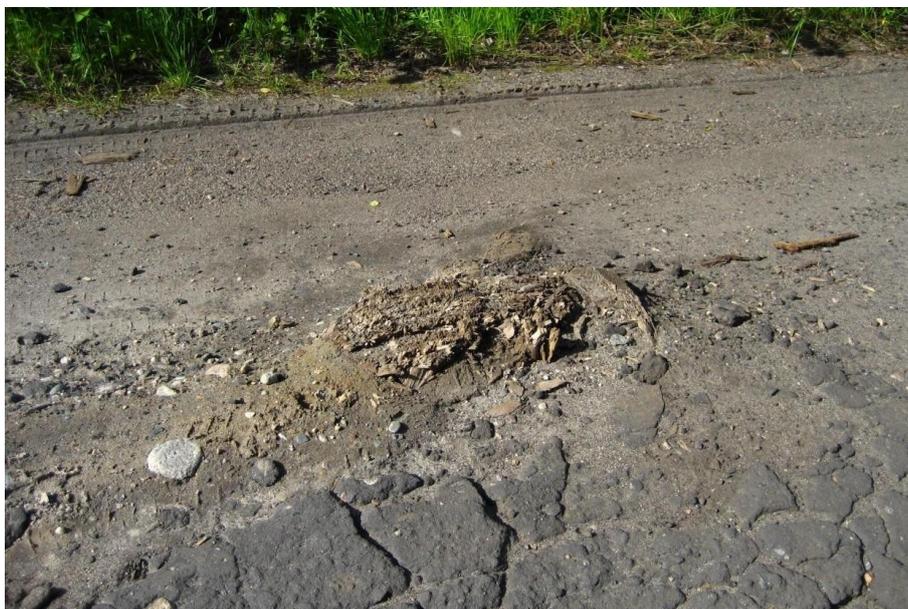
ходом поросли и части пня над поверхностью дороги. Именно это произошло на дороге в направлении карельской Калевалы. Финансовые средства, выделенные для строительства этой дороги, были в большинстве своём разворованы. Технология строительства нарушалась на всех этапах её возведения. В результате на дороге во множестве поднялись пенки с молодой порослью, названные в народе «карельскими ежиками», и это название стало применяться ко всем подобным дефектам дорожного полотна в регионе (рис. 9).

Рис. 9. Укатанный тяжеловесным транспортом «карельский ежик»

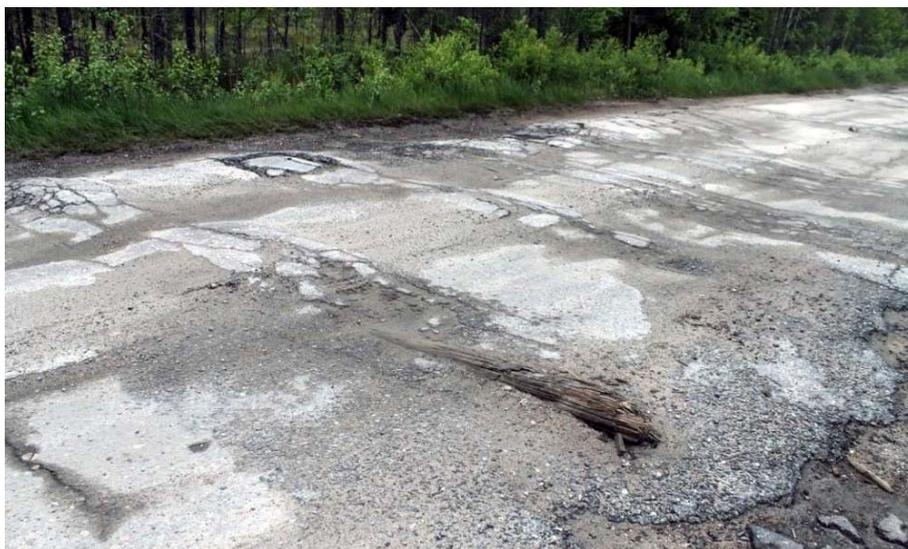
Ещё один пример полной и открытой бесхозяйственности с нарушением всех требований технологии строительства дорог – дорога в карельский посёлок Муезёрский (рис. 10).

Земляное полотно не подготавливалось, слой основания дороги отсутствует, верхнее дорожное покрытие укладывалось на деревянные балки, расположенные поперёк дороги. Последствия такой «работы» видны на фотографии.

Рис. 10. Дорога в посёлок Муезёрский, Карелия
