Научная статья

ИССЛЕДОВАНИЕ ПРИЧИН ОБРАЗОВАНИЯ ТРЕЩИН НА КОРПУСАХ ЛАТУННЫХ ШАРОВЫХ КРАНОВ

INVESTIGATION OF THE CAUSES OF CRACKING ON THE HOUSINGS OF BRASS BALL VALVES

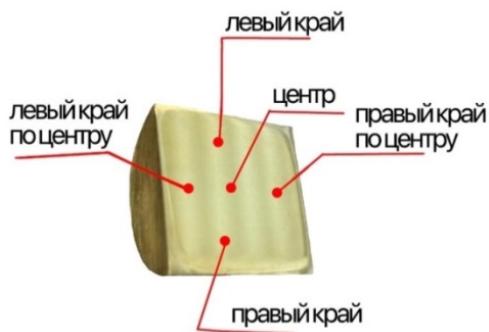
Рис. 1. Участки микроструктуры для микрорентгеноспектрального анализа
Fig. 1. Sections of the microstructure for microrentgenospectral analysis

Далее от прутков № 1, 2, 4, 10 (табл. 8), способ производства которых между собой существенно различался, отрезались небольшие по высоте цилиндры, на продольных сечениях которых готовился шлиф для дальнейшего исследования на электронном микроскопе (рис. 1).

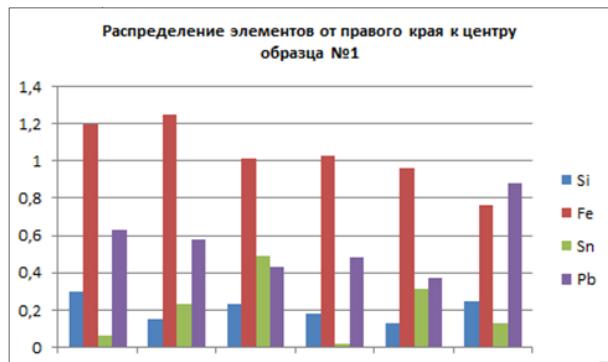
Рис. 17. Распределение элементов по разным участкам стенки пояска шарового крана № 1 после горячей объемной штамповки
(см. также с. 41)

Fig. 17. Distribution of elements in different sections of the wall of the belt of the ball valve No. 1 after hot stamping
(see also p. 41)

Рис. 17. Окончание
Fig. 17. End
