ОПРЕДЕЛЕНИЕ ПРИЧИН ТРЕЩИНООБРАЗОВАНИЯ В СТЕНАХ ТРЕХЭТАЖНОГО ЖИЛОГО ЗДАНИЯ

Н.И. Орлова, О.В. Калинин

Южно-Уральский государственный университет, филиал в г. Златоусте

Приведены результаты изучения причин трещинообразования в трехэтажном жилом здании в г. Златоусте.

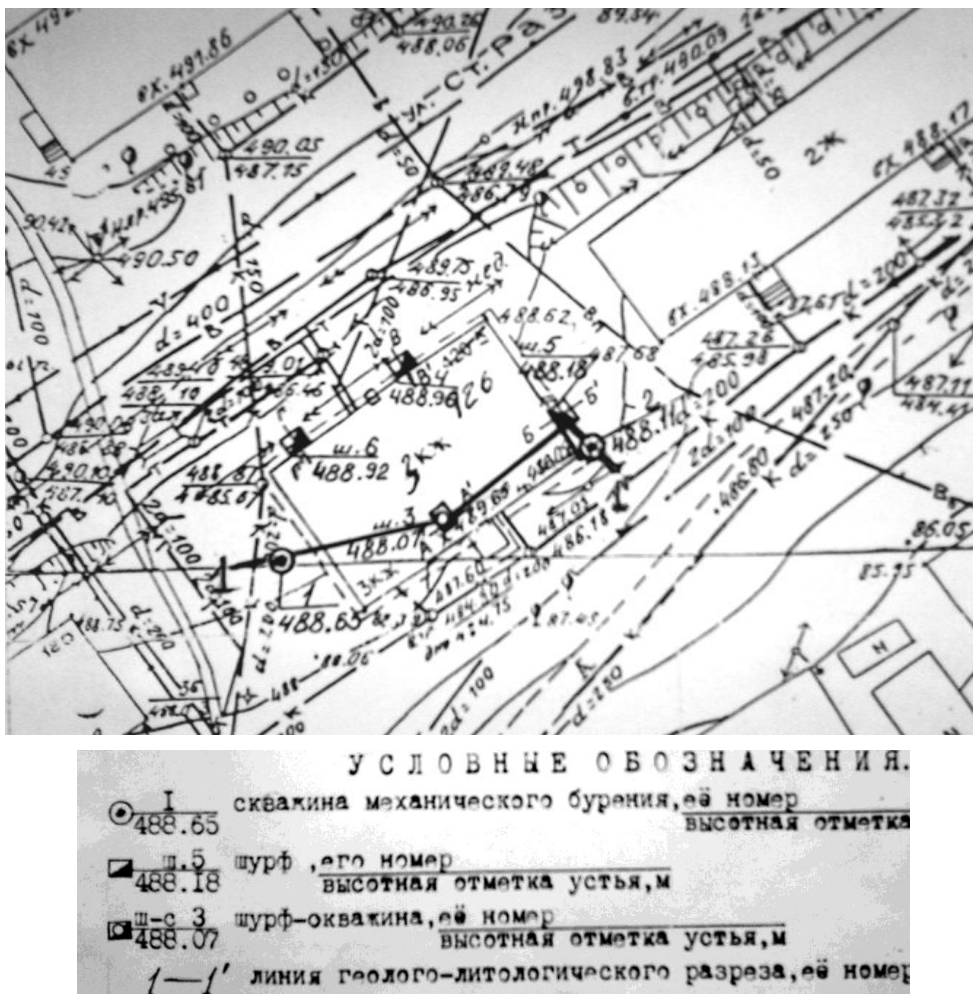
Рис. 2. Схема расположения выработок

Фундамент здания ленточный, без видимых трещин, бетонный заливной, верхняя часть выполнена в опалубке, нижняя – без опалубки. Некоторые особенности фундамента вскрыты в шурфах № 5, 6. Местоположение шурфов показано на схеме расположения выработок (рис. 2). В шурфе № 5 в конструкции фундамента слой природного камня (кварцит, гранито-гнейс) с пустотами между ними. В шурфе № 6 нижняя часть фундамента бутобетонная из природного камня (гранито-гнейс), а в верхней части имеется ниша. Через пустоты к подошве фундамента беспрепятственно могут проникать талые, дождевые воды, а также утечки из подземных водонесущих коммуникаций.

фов, скважины-шурфа, линия инженерно-геологического разреза приведены на рис. 2.
